Пример из практики Потери бурового раствора

В результате проведения исследования внутри бурового инструмента было выявлено несколько зон поглощения раствора, что позволило быстро устранить проблему

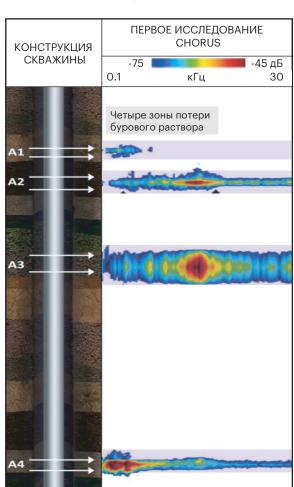
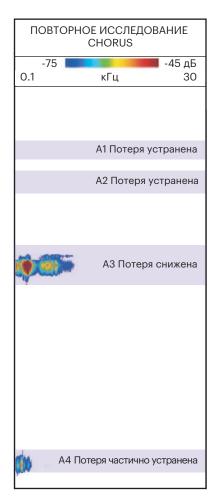
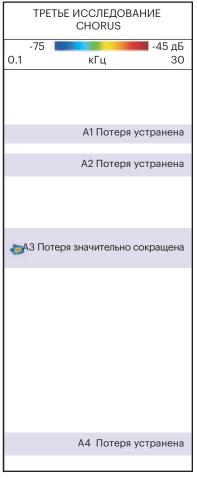
С помощью сервиса «Потери бурового раствора на основе системы «Истинное техсостояние», использующей платформу Chorus, выявляются зоны потери бурового раствора. Исследования проводятся через внутреннее пространство бурильной колонны. В данном примере акустический спектр Chorus в рамках первого исследования отчетливо указывает на четыре зоны потери циркуляции. Замеры, проведеные после обработки указанных зон, показали существенное снижение потери бурового раствора по каждой зоне за счет устранения утечек с помощью специальных материалов.

Благодаря применению технологии Chorus было выявлено четыре зоны потери бурового раствора (обозначены как A1-A4). Это объясняет, почему недропользователю было сложно решить эту проблему.

Оператор произвел обработку всех четырех зон специальным реагентом (LCM) для борьбы с поглощением бурового раствора, после чего была произведена повторная диагностика. Повторное исследование показало, что уход флюида был устранен на участках А1 и А2 и значительно сокращен, но не остановлен на участках А3 и А4. Соответственно на участках А3 и А4 была произведена повторная обработка с применением иного материала. Результаты третьего исследования показали, что потеря бурового раствора на участке А4 была устранена, а в зоне А3 наблюдался лишь незначительный уход.
